# TECH TIPS

**NUMÉROS DE PIÈCES CONCERNÉS: SS6472, SS6484**

**MANUFACTURIER: BUICK**

**ANNÉES: 2004**

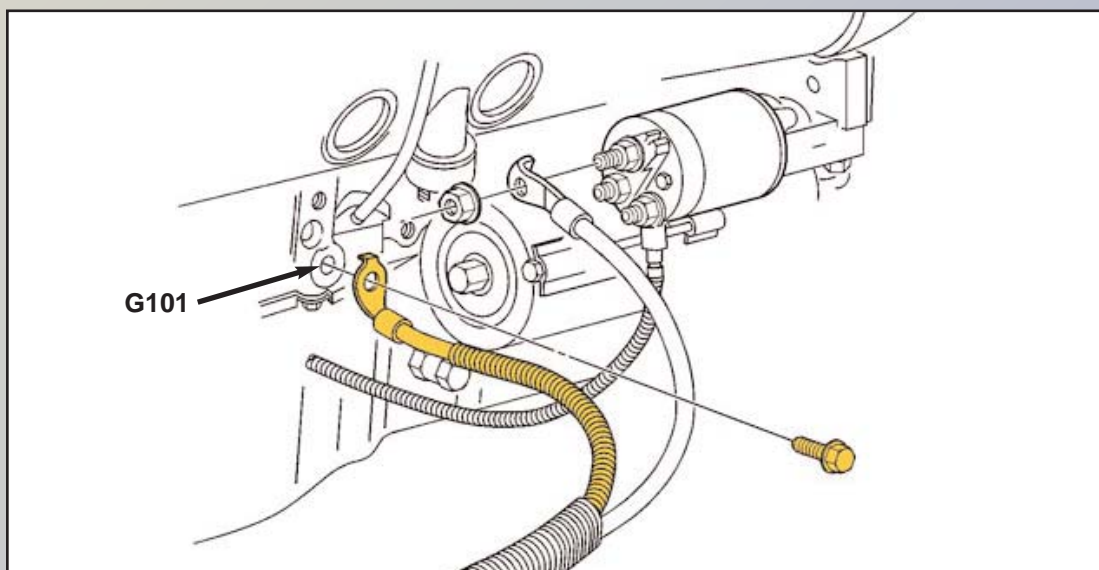
CERTAINS MODELS BUICK LESABRE, BUICK PARK AVENUE ET BUICK ULTRA 2004, ÉQUIPÉS D'UN MOTEUR 3.8L ET FABRIQUÉS AVANT LE 19 DÉCEMBRE 2003, PEUVENT DÉMONTRER DES PROBLÈMES D'ENGAGEMENT DU DÉMARREUR OU DE NON-DÉMARRAGE DU VÉHICULE. LE CÂBLE DE TENSION NÉGATIVE DE LA BATTERIE AU BLOC MOTEUR DOIT ÊTRE VÉRIFIÉ, CAR IL EST POSSIBLE QUE CE CÂBLE DE BATTERIE SOIT DESSERRÉ OU TOUT SIMPLEMENT PAS SERRÉ SELON LES SPÉCIFICATIONS (VOIR DIAGRAMME CI-DESSOUS). L'EMPLACEMENT DE LA MASSE (G101) PEUT NE PAS ÊTRE PERCÉ ASSEZ PROFONDÉMENT DANS LE BLOC DU MOTEUR POUR PERMETTRE AU BOULON D'ÊTRE SERRÉ FERMEMENT ET D'ATTEINDRE LE CONTACT RECOMMANDÉ.

BOULON D'ORIGINE - N/P 12556062; BOULON DE REMPLACEMENT (BOULON COURT) GM N/P 11517862.

POUR CORRIGER CE PROBLÈME, IL FAUT INSTALLER UN BOULON PLUS COURT (GM N/P 11517862) OU AJOUTEZ DEUX RONDELLES À DENTURE "STAR WASHERS" POUR RÉDUIRE LA HAUTEUR DU BOULON.
